Informe sobre el Mural de Josep Renau

SITO EN LA C/CABALLEROS, 27, CONOCIDO COMO PALAU DE SANTÁNGEL CONSTRUIDO EN 1917/22

Autor: Comissió Arts
Aprovació: Ple, 25 Maig 2015

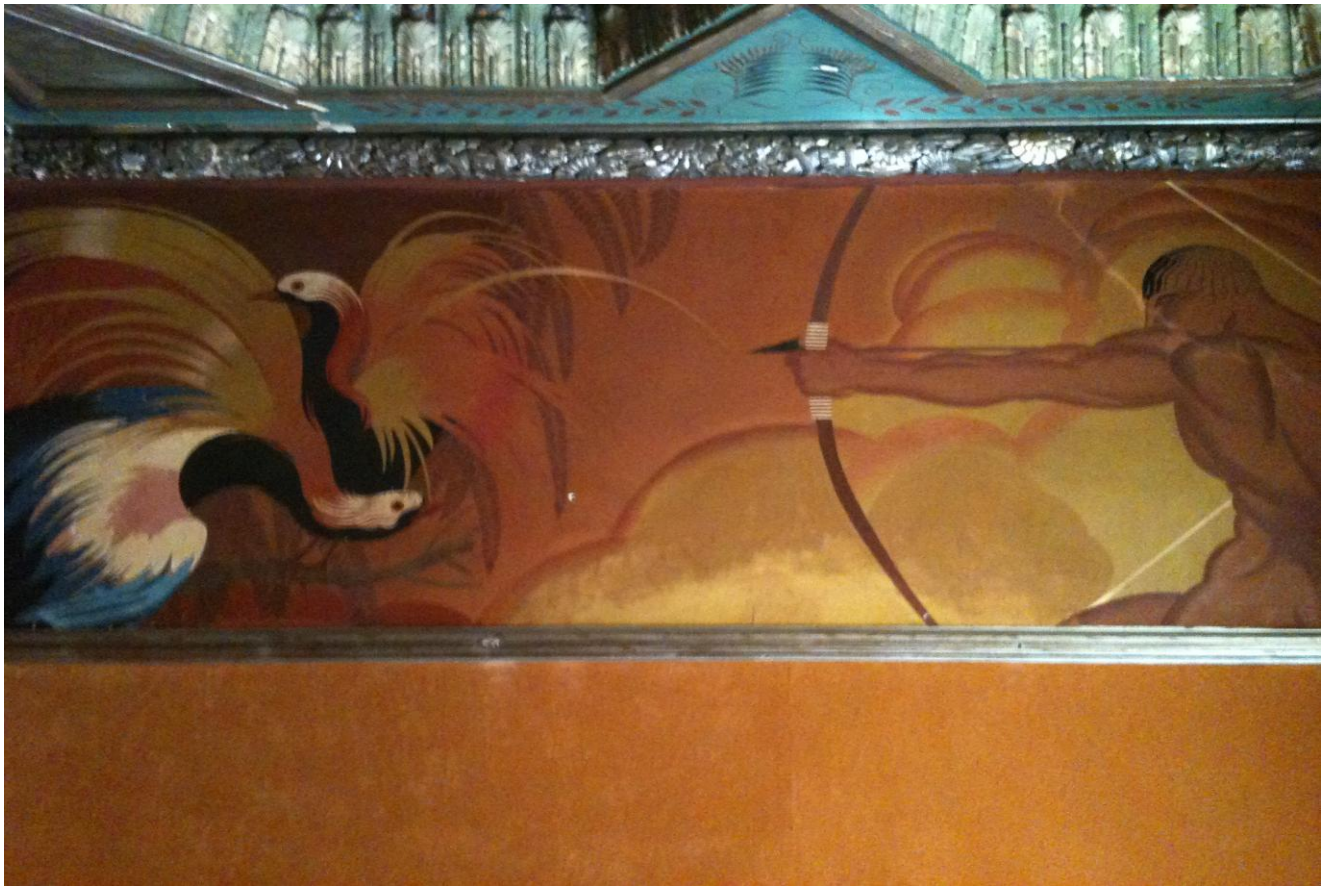
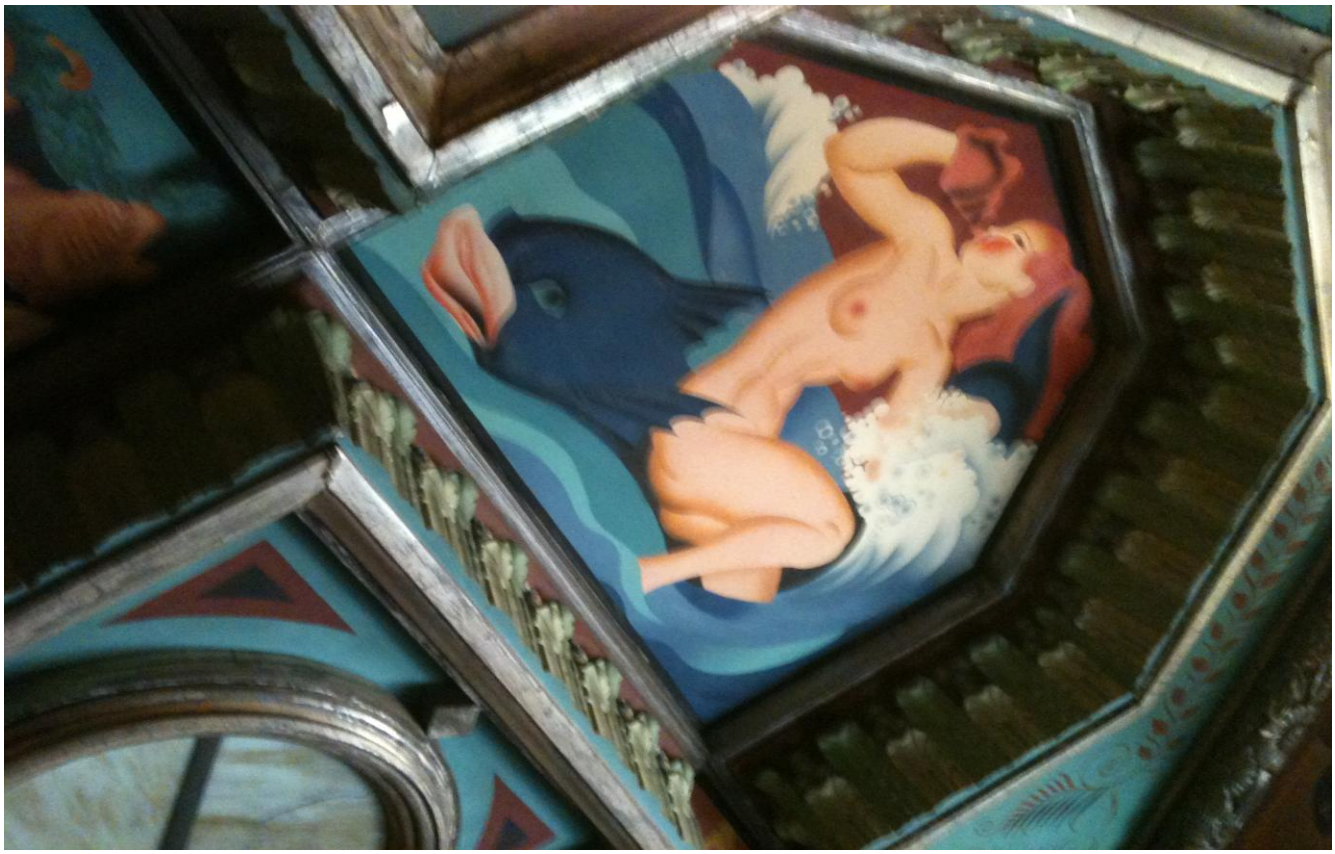
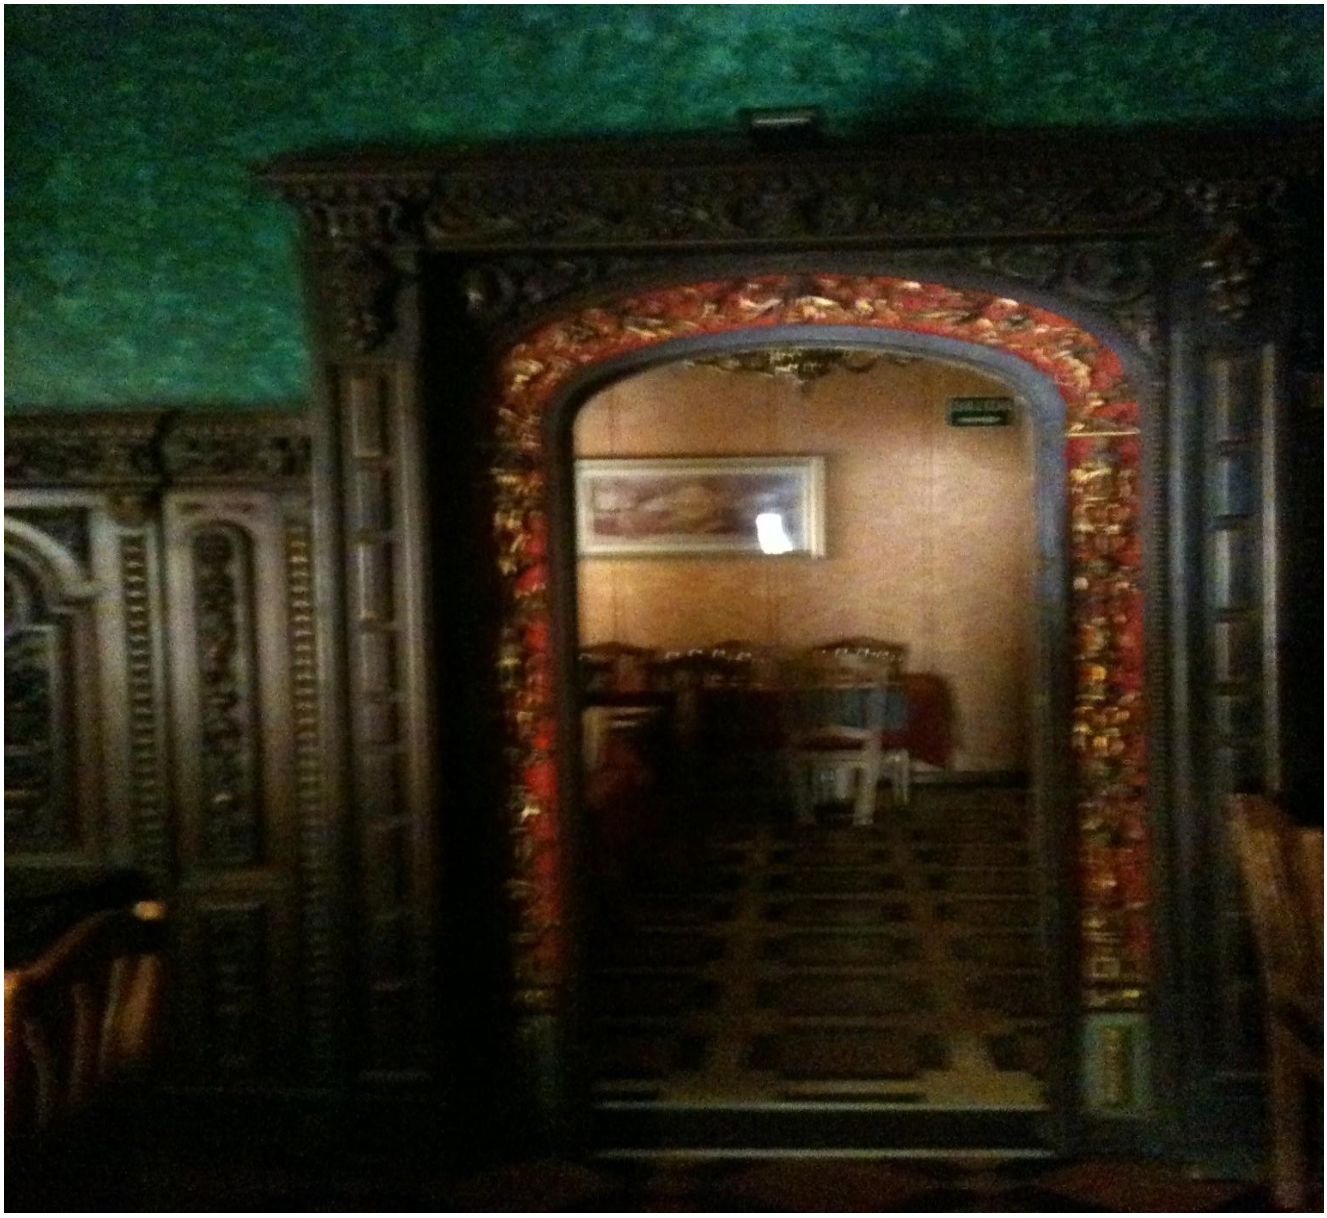
Un pequeño comedor reservado en la segunda planta en el que hay 4 murales (frescos), en pared, que se le atribuyen, según documentación, a Josep Renau y que pintó en el primer tercio del siglo XX (año 1929 aprox), y 4 plafones en el techo de forma hexagonal regular, según parece, pintados sobre lienzo.

Los murales (frescos) pintados en las paredes tienen forma rectangular apaisada y una factura algo "tosca", tal vez por varias razones. La primera, el estado de conservación y los repintes poco afortunados que han sufrido. La segunda, por la propia técnica (fresco) tal vez poco conocida por el autor, puesto que es el único mural que se le atribuye en la Comunitat Valenciana. La tercera, por la propia incomodidad de este procedimiento (pintar "in situ" con andamios, etc.).

Las obras están muy repintadas y en mal estado debido a la ausencia de climatización y a un factor alto de humedad, por lo que si no se aborda una pronta restauración podrían perderse.

1.- Se concluye que no son desvinculables las obras de Renau del inmueble.

2.- Es importante recordarle a la propiedad, la obligación de mantener en buen estado de conservación las obras de Josep Renau, así como la adopción de medidas de seguridad para que no se dañen las mismas.
